Informe # 23-0328-2533

FQML MINERA PANAMA - CANASTA DE IZAJE DE SUMINISTROS - TUR008 - 900LB

Informe de inspección / Resultados

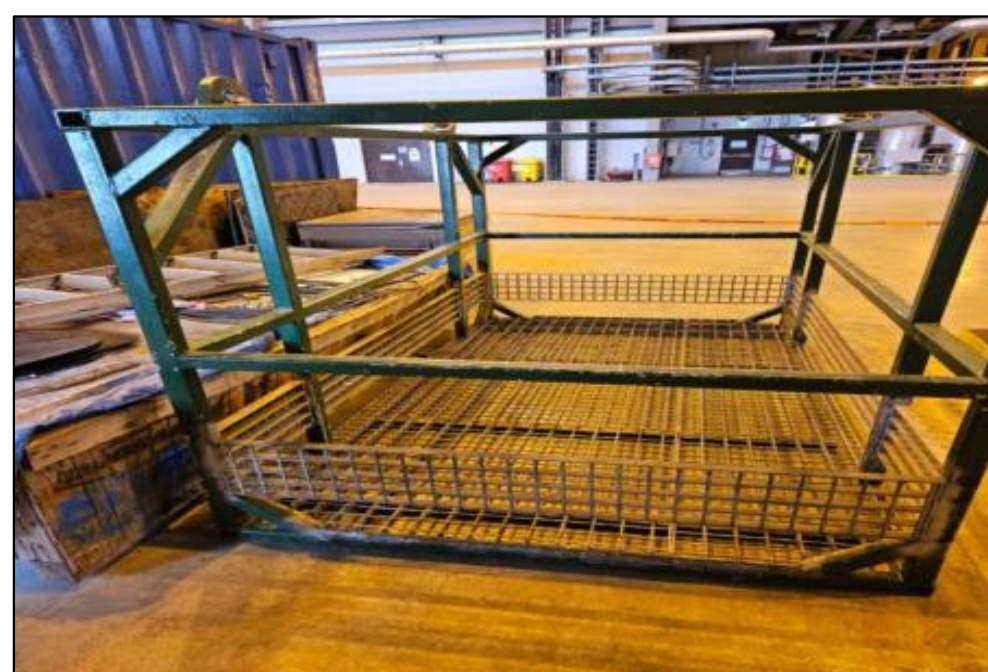
VISTA FRONTAL DE LA CANASTA

VISTA LATERAL IZQUIERDA DE LA CANASTA

VISTA TRASERA DE LA CANASTA

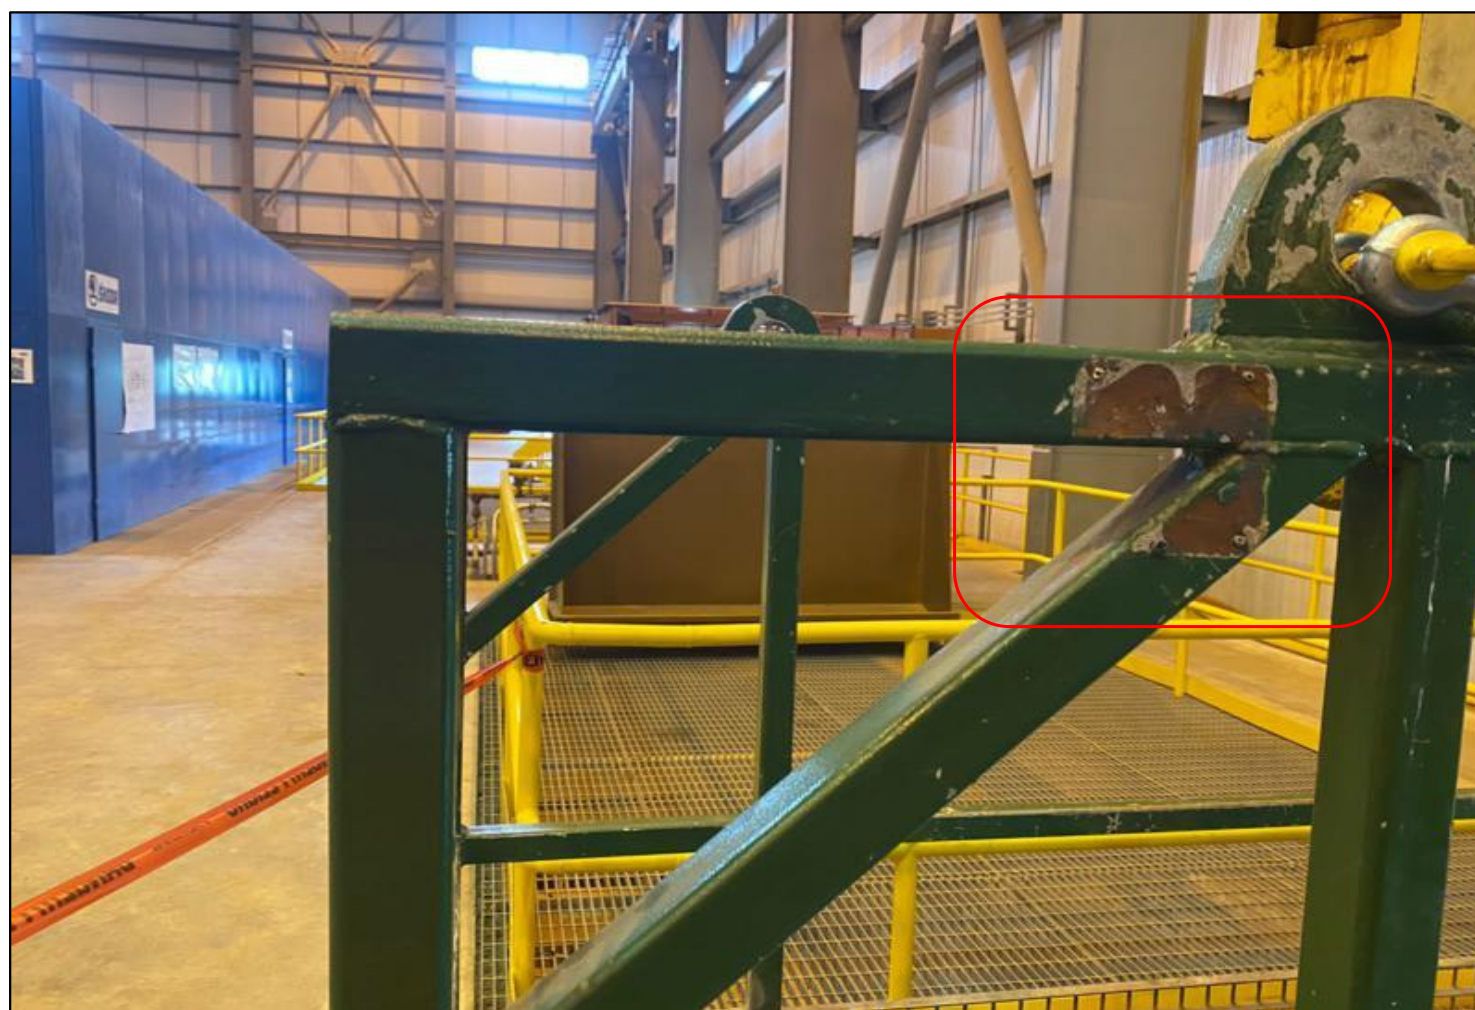
VISTA LATERAL DERECHA DE LA CANASTA
